Wycofanie baterii kuchennej Celeste Stoke z zaworem odcinającym w celu modernizacji (numer artykułu 042651, 042652, 042653, 042654, 042655)

Dotyczy wyłącznie baterii z zaworem odcinającym do zmywarki

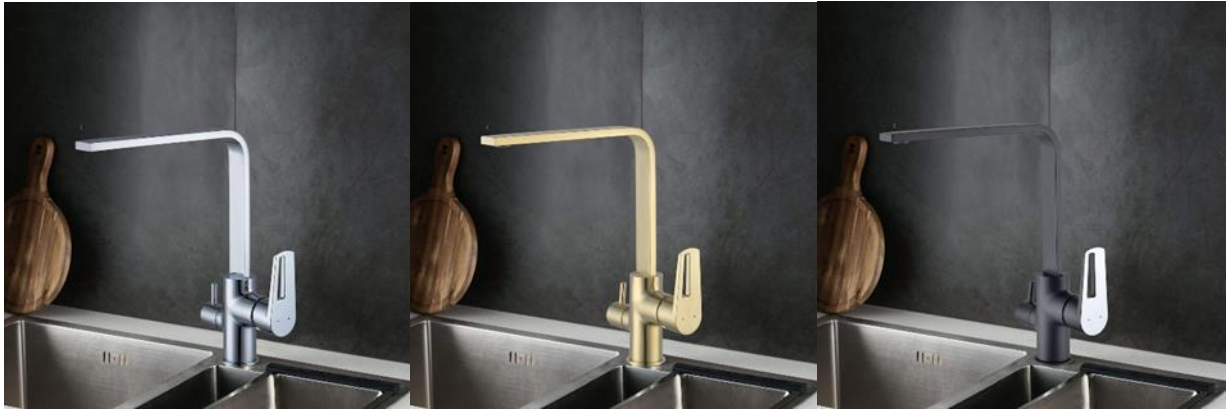
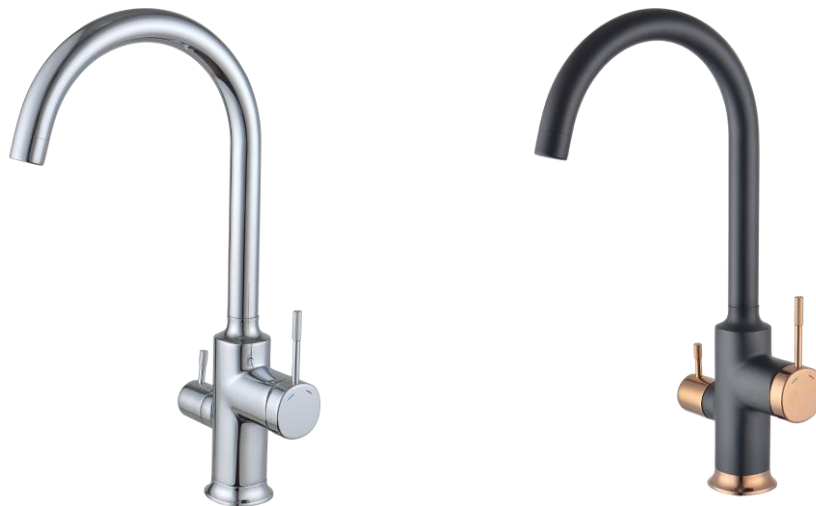
Megaflis wykrył wadę w baterii kuchennej Celeste z zaworem odcinającym do zmywarki (numery modelu 042651, 042652, 042653, 042654, 042655), która była sprzedawana w latach 2023–2025. Wada dotyczy metalowego trzpienia mocującego baterię do blatu kuchennego, który jednocześnie stanowi dopływ wody do zmywarki. Trzpień ten może się złamać w miejscu mocowania, co może prowadzić do wycieku wody. W przypadku pęknięcia, woda pod ciśnieniem może wytryskiwać z baterii aż do momentu odcięcia dopływu wody (ręcznie lub przez aktywację urządzenia wykrywającego wyciek), co może spowodować poważne szkody wodne w mieszkaniu.

Megaflis podjął decyzję o modernizacji wszystkich wadliwych baterii, co oznacza, że hydraulik bezpłatnie odwiedzi wszystkich klientów w celu wymiany wadliwego elementu w baterii. Naprawa polega na wymianie trzpienia przewodzącego wodę na standardowy wąż ciśnieniowy oraz na nowym sposobie mocowania baterii do blatu kuchennego. Jest to prosta operacja, która zwykle trwa około 1–2 godzin.

1. **Zamknąć zawór odcinający dopływ wody do zmywarki**, przekręcając zawór na baterii do pozycji zamkniętej (wskazującej pionowo w górę), tak aby nie było ciśnienia w przyłączy do zmywarki.

Ewentualne pęknięcie nie spowoduje wtedy wycieku wody. Do czasu przeprowadzenia naprawy zawór nie może pozostawać otwarty, chyba że pod stałym nadzorem i z odpowiednimi środkami bezpieczeństwa zapobiegającymi szkodom wodnym (jeśli to możliwe, zaleca się zastosowanie alternatywnego przyłącza wody do zmywarki do czasu zakończenia naprawy). Baterię można natomiast używać jak zwykle do poboru ciepłej i zimnej wody.
